AMASYA İLİ MERKEZ İLÇESİ KARAİBRAHİM KÖYÜ ASBEST MARUZİYETİ

DR.EŞREF ATABEY

Jeoloji Yüksek Mühendisi / Tıbbi Jeoloji Uzmanı

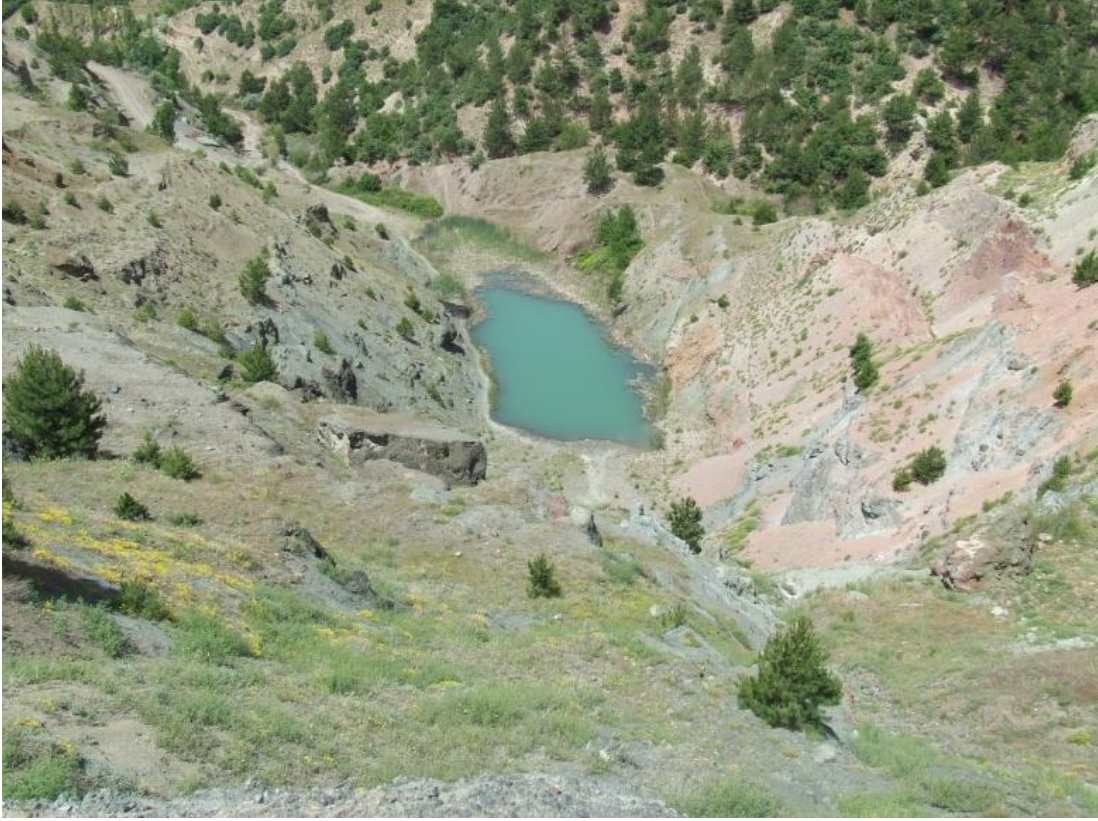
Amasya yöresinin asbest oluşturan ana kayaç; dünit, harzburjit, dolerit, bazalt, yastık lavlar, radyolarit ve metamorfik kayalardan oluşmaktadır. Asbestin ana kayacı breşleşmiş serpantin ve serpantinleşmiş harzburjittir. Karaibrahim köyü batısında, doğu batı doğrultuda uzanan kireçtaşları ile ofiyolitik kaya kontağında 30 m genişliğinde ve 8-14 m kalınlığındaki bir zonda asbest gelişmiştir. Köy yakınında KRİZOTİL ASBEST İŞLETİLMİŞ VE TERK EDİLMİŞ olup, lifler sedef parlaklığında, yünsü yapıdadır. Aşağıdaki resimde görülmektedir. Asbest lifleri rüzgarla her yöne dağılmakta ve havaya karışmaktadır.

Karaibrahim köyü terkedilmiş krizotil asbest ocağı (Atabey, 2009, Atabey ve Şahan, 2009).

- 1- Ocak derin ve falezli olduğundan bir önlem almak çok pahalı olacaktır.
- 2- Ancak terk edilmiş asbest madeni pasa ve atıklarındaki asbest liflerinin havaya karışmaları önlenmesi için, güvenli bir alana taşınarak üstü kapatılmalı,
- 3- Yerinde iyileştirme olabilirse üstü toprakla örtülmeli ve yeşillendirilmelidir.
- 4- Köy halkı asbest maruziyeti ve ocak çevresindeki asbeste karşın yapması gerekenler hakkında bilgilendirilmelidir.

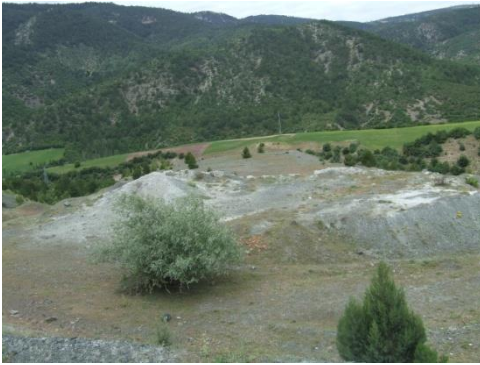
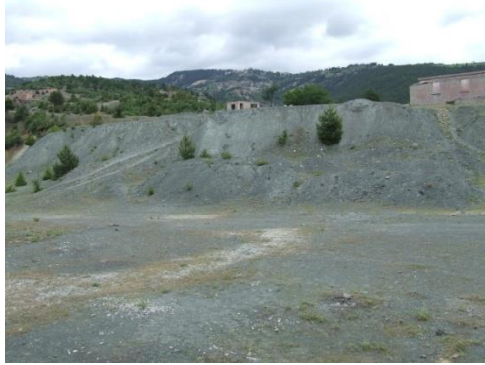
Karaibrahim köyü terkedilmiş krizotil asbest işletmesinden arta kalan pasalar (Atabey, 2009, Atabey ve Şahan, 2009).

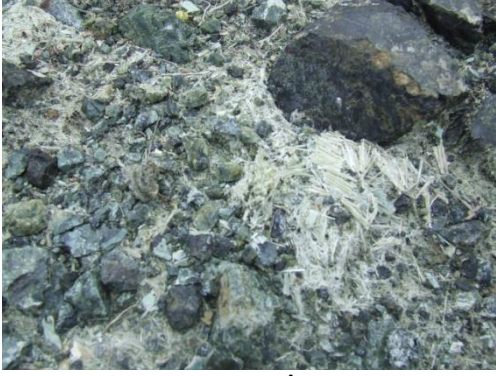
A

Karaibrahim köyü terk edilmiş krizotil asbest işletmesinde çevreye dağılmış asbest lifleri (A), örnek alımı (B) (Atabey, 2009, Atabey ve Şahan, 2009).
