İZMİR İLİ URLA İLÇESİ YAĞCILAR MAHALLESİ ASBEST MARUZİYETİ

DR.EŞREF ATABEY

ASBEST YATAĞININ ŞİMDİKİ DURUMU VE ÖNLEMLER

ASBEST İŞLEME TESİSİ SON DURUMU VE ÖNLEMLER

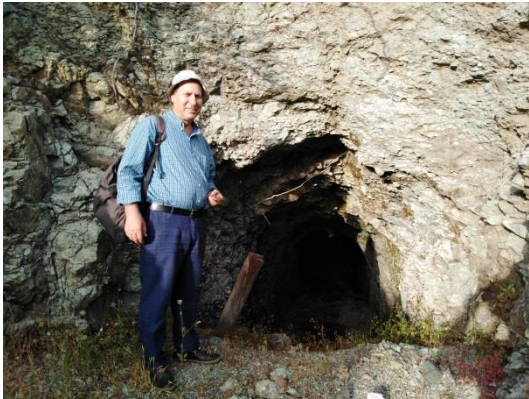
27 Mayıs 2019 tarihinde yerinde yapılan incelemede; yarma ve galerilerin öyle bırakıldığı, galeri ağzının ve yarmaların kapatılmadığı, öğütülmüş olan asbest lifleri ve serpantinle karışık malzemenin yıkık bina içinde bırakıldığı görülmüştür. Asbest liflerinin çevreye ve havaya karışma riski bulunmaktadır. Güneyden kuzey yönüne doğru esen kuvvetli rüzgarların asbest liflerini gerek 4 km kuzeyindeki Yağcılar Mahallesi ve gerekse 1.5 km doğusundaki Demirciler Mahallesi etkisi altına alma tehlikesi taşımaktadır.

Asbest çıkarılmış ve terk edilmiş galeri.

2- Açılmış olan galerinin ağzı kapatılmalıdır.

4- Yıkık bina içindeki asbest lifli, öğütülmüş malzeme, yarmaların ya da galeri içine taşınarak galeri ağzı kapatılmalıdır.

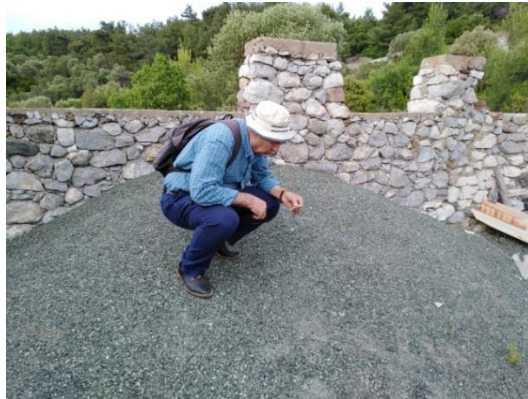
Asbest lifleriyle karışık serpantinitle, öğütülmüş malzeme.

3- Ocaktan çıkarılarak yığın halinde bırakılan, asbest lifi içeren serpantin yığınları yarmaların ya da galeri içine taşınarak üstü örtülmelidir.

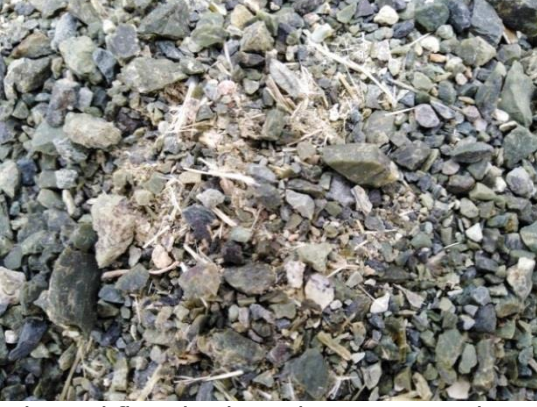
Asbest lifleriyle karışık serpantinli, öğütülmüş malzeme (solda) ve asbest liflerinin görünümü (sağda).

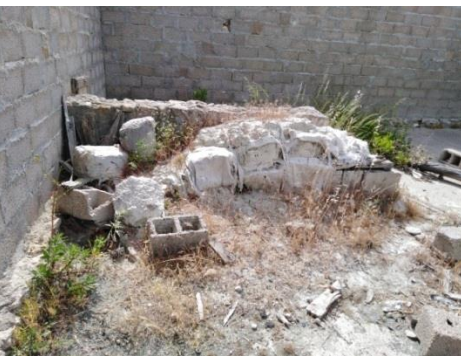
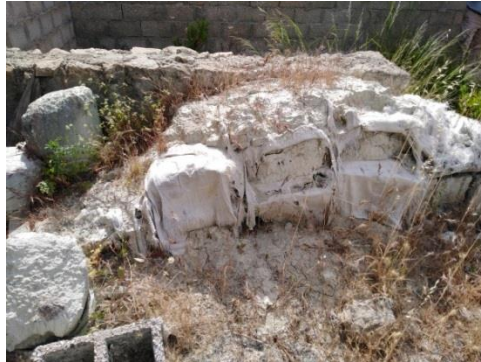
27 Mayıs 2019 tarihli yerinde yapılan incelemede; binanın kapı ve çatısının olmadığı, içerisinde asbest bulunan parçalanmış, dağınık halde birkaç çuvalın olduğu görülmüştür. Yağmur suyu etkisiyle çuvalların içindeki asbest ıslanarak çamurlaşmış, sonrasında kurumuş ve katılaşmış, asbest lifleri yıkanmadan dolayı belirgin hale gelmiştir. Bina içi zemininde dağılmış halde asbest lifleri bulunmaktadır. Bu lifler rüzgarla çevreye ve havaya karışmakta, Yağcılar mahalle halkının sağlığını tehdit etmekte ve tehlike oluşturmaktadır.

İçinde asbest bulunan parçalanmış çuvalar.

1- İçinde asbestli malzeme içeren eski briket metruk yapının ve asbest malzemenin "Asbestli Çalışmalarda Sağlık ve Güvenlik Önlemleri Hakkındaki Yönetmelik" hükümlerine uygun biçimde temizlenmesi ve kaldırılması gerekir.

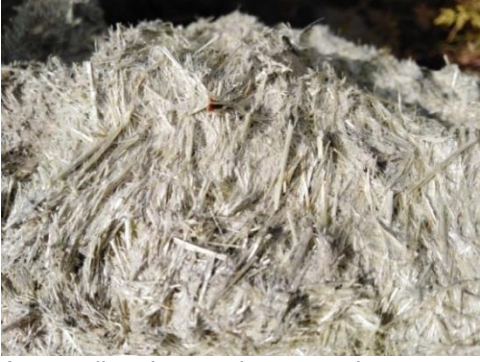
Yağmur ile yıkanmadan sonra kuruyup, sertleşmiş asbest (solda) ve asbest lifleri (sağda).
