YOZGAT İLİ KADIŞEHİRİ İLÇESİ KIYILI KÖYÜ ASBEST MARUZİYETİ

DR.EŞREF ATABEY

Jeoloji Yüksek Mühendisi / Tıbbi Jeoloji Uzmanı

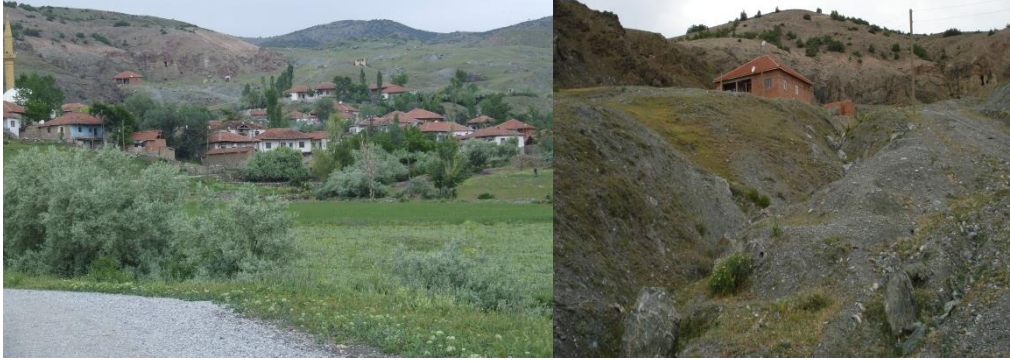
Kıyılı köyü ve çevresinde yüzeyleyen asbestli kayalar (A, B) ((Atabey, 2009, Atabey ve Şahan, 2009)

- 1-Köyün çevresinde görülen asbestli alanlar kapatılmalıdır.
- 2-Köydeki asbest malzeme kullanılmış evlerin ıslahı yapılmalıdır.
- 3- Köy halkı asbest maruziyeti ile ilgili bilgilendirilmelidir.

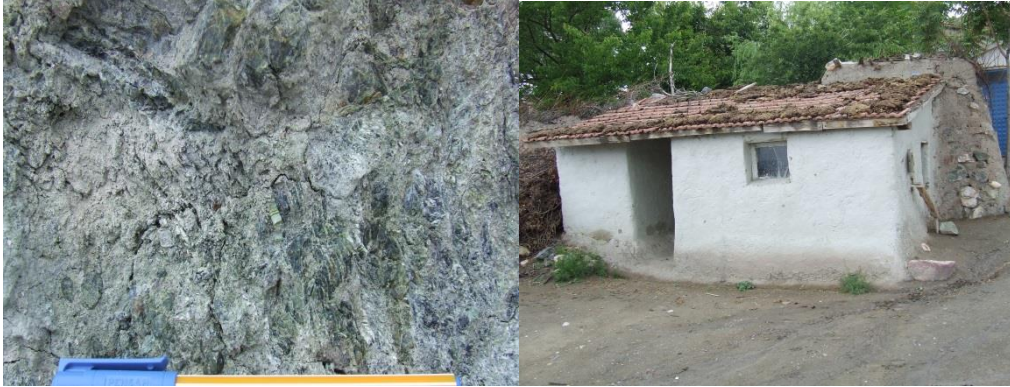
Yozgat Kadışehri ilçesi Kıyılı köyünde serpantinleşmiş kayalar içinde krizotil asbest oluşumları mevcuttur. Köyün evlerinde damların izolasyonunda ve sıvada asbestli malzeme kullanılmıştır.

Kıyılı köyü asbest lifleri (A), duvarlarda ve sıvada kullanılan asbestli malzeme (B) (Atabey, 2009, Atabey ve Şahan, 2009)
